# Les vestiges du château de Canac

## Restitution de la construction

A partir du rapport de fouille et de diverses observations, voici une tentative de restitution graphique de l'aspect extérieur et intérieur du château, ou plus exactement, de la maison forte de Canac

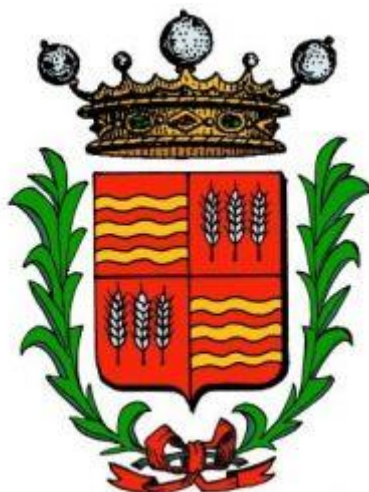
1. *Les Armes de Jean de GÉNIBROUSE, seigneur de Canac, Nages et Tiberet (1669).*

La porte était surmontée des armes du seigneur, comme l'indiquent les traces d'arrachement visibles aujourd'hui. A gauche de cette porte, une ouverture de forme horizontale dont les pierres d'encadrement ont été spoliées (comme pour la totalité des ouvertures en façade), semble destinée à défendre l'accès. Des arquebusières trouveraient là un emplacement logique.

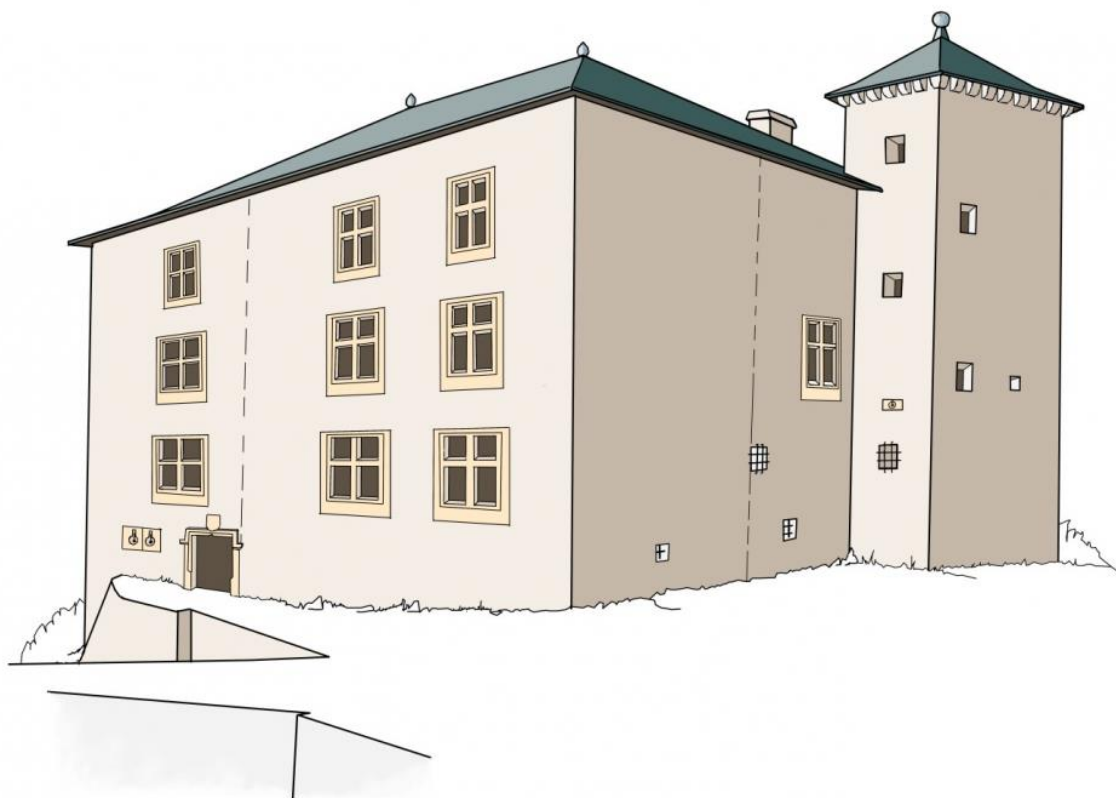
2. *Elévation en perspective de la maison forte de Canac (façades sud-est et nord-est)*

La façade s'élevait probablement sur 16 m depuis le seuil de la porte jusqu'à l'égout de la toiture, et la tour d'angle est estimée 1 étage plus haute (ill.2).

La partie droite du dessin représente la façade nord-est flanquée d'une tour d'angle tournée vers la vallée du Dourdou et l'ancienne province de Guyenne. Cette façade semble bien moins richement dotée en ouvertures que la façade sud-est : Les vestiges n'indiquent qu'une seule grande fenêtre, probablement aussi à croisée, compte tenu de sa taille. Les niveaux inférieurs comportent quelques petites ouvertures dont le barreaudage semblerait la protection la plus simple.

La tour devait surplomber le corps de logis d'un niveau. L'escalier intérieur remplissait tout l'espace disponible. Dans l'épaisseur du mur, une latrine est encore présente.

Par analogie avec les châteaux et maisons fortes des environs, la toiture était probablement à quatre pentes, tant pour la tour que pour le corps de logis. La couverture était en lauzes (et non en ardoises) et le débord de toiture pouvait s'appuyer sur des corbeaux de pierre tels ceux retrouvés en réemploi dans le village de Canac.

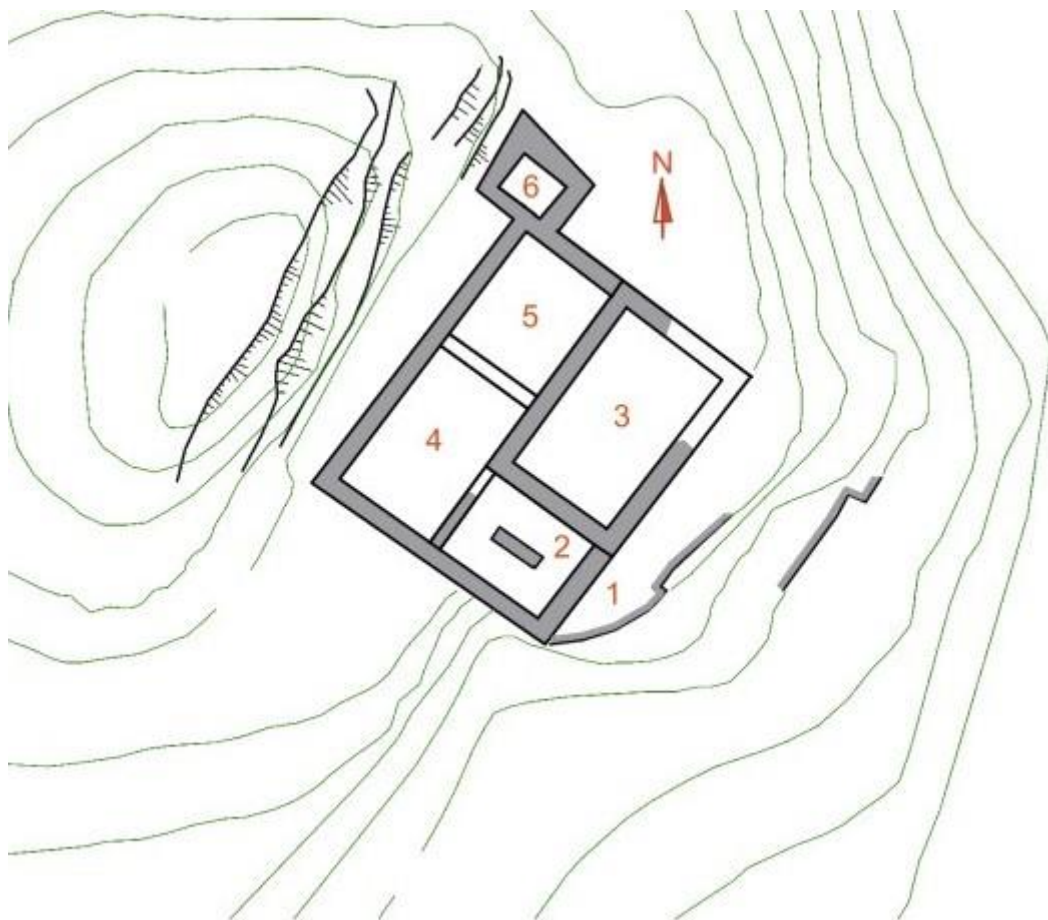
3. Plan de base de la maison forte

L'analyse des vestiges indique que sur une surface au sol de 308m<sup>2</sup>, la maison-forte comprenait plusieurs espaces distincts : L'intérieur

Depuis la porte d'entrée (1), et avant de gravir la première volée de l'escalier, une porte donnait accès à une salle voutée partiellement enterrée et creusée dans le rocher (corps de logis 3) dont le seul éclairage provenait d'un soupirail en hauteur. Des coups de sabre tendent à indiquer que c'est ce corps de logis qui a été construit en premier. L'accès au niveau supérieur était possible grâce à une ouverture dans la voûte par laquelle passait une échelle ou un escalier de bois.

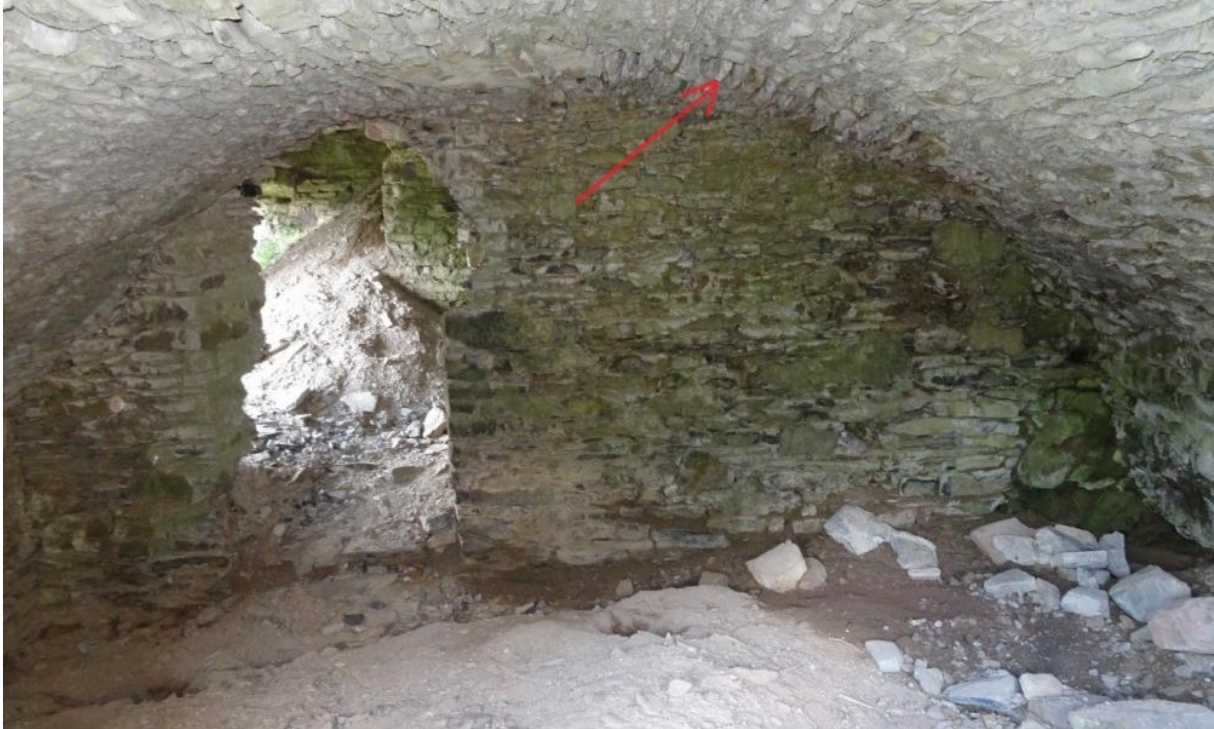
4. Salle voutée avec l'entrée primitive de la maison forte. La flèche indique le passage (refermé) de l'échelle vers le niveau supérieur.

Le niveau du sol de cette pièce est plus bas que le reste, ce qui se répercute sur les niveaux supérieurs. Quand le reste du bâtiment a été construit à 1,5 ou 2m plus en hauteur, le rôle de l'escalier a été de rétablir l'uniformisation des niveaux. Par une savante inclinaison des différentes volées de marches, la différence entre les seconds niveaux s'amenuise pour disparaître complètement aux troisièmes et quatrièmes niveaux.

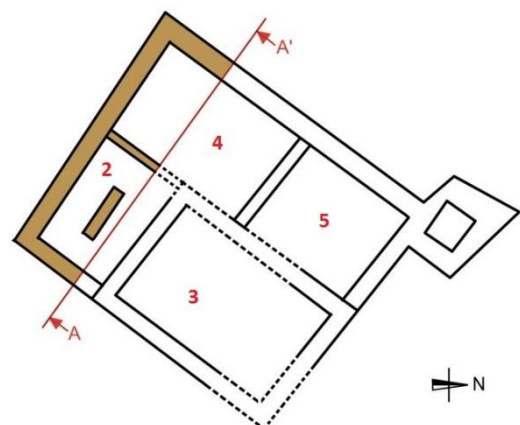
La restitution intérieure selon un plan de coupe sud-ouest explique clairement la fonctionnalité de l'escalier à volées inversées :

Les paliers en haut de chacune des volées desservent de plain-pied des pièces qui ne sont pas à la même altitude. Les quatre premières volées reposent sur une voûte en pierre, la cinquième qui relie les niveaux 3 et 4 serait en bois.

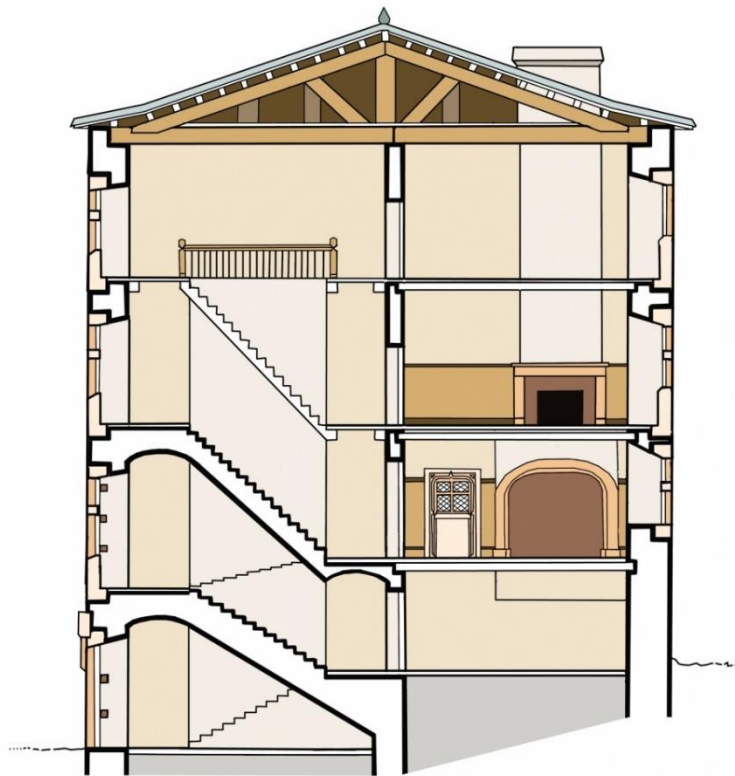
5. Restitution intérieure de la maison forte selon un plan de coupe sud-ouest

Quant à l'ouverture tout à côté de la cheminée, la restitution proposée (ill.5) montre une fenêtre ouvragée, étant donné que les blocs de grès rose sont utilisés en raison de leur facilité de taille. Mais dans l'hypothèse où cette pièce est une cuisine, il serait plus logique d'imaginer par exemple un évier en dessous d'une petite fenêtre, cet évier se vidant à travers le mur, vers l'extérieur...

Le quatrième niveau est le dernier étage dont on peut attester avec certitude la présence. Accessible par un escalier en bois d'une seule volée (ill.5), et doté de fenêtres rares et petites (ill.10), il ne semble pas correspondre aux attentes d'une famille noble, mais plutôt au logement des domestiques ou même à un grenier.

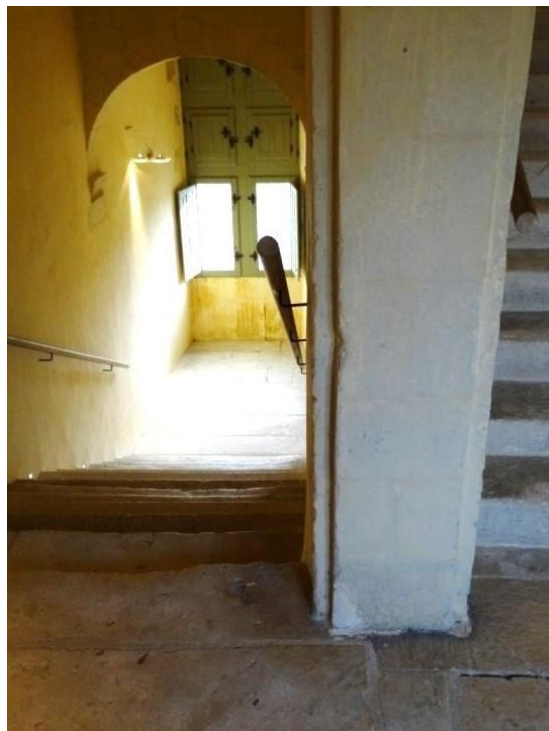
6. Exemple d'escalier à volées inversées daté de 1608(Château de Sainte-Suzanne ; Mayenne)

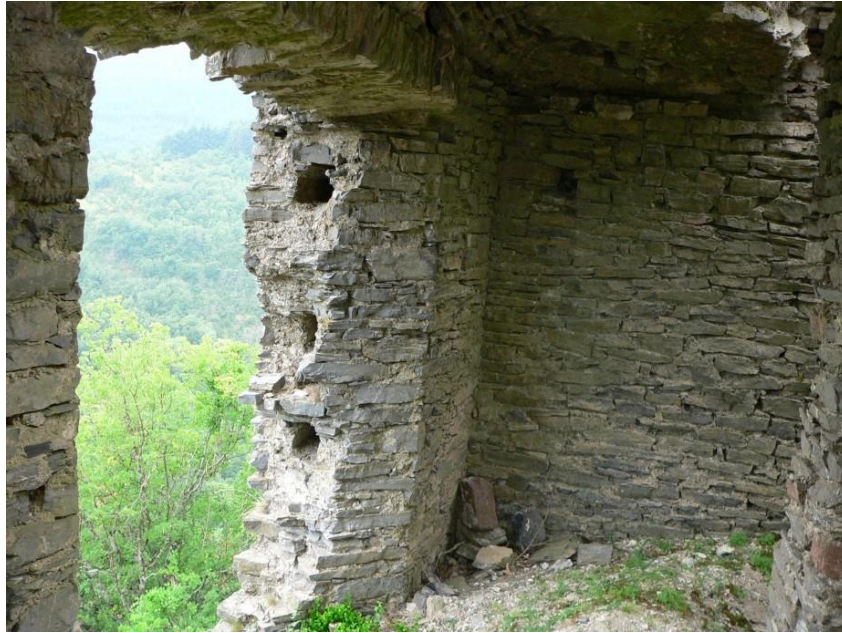
*7. Empreinte des verrous de fenêtre d'escalier*

Cet escalier était éclairé par des grandes fenêtres, qui pouvaient être occultées par des volets intérieurs.

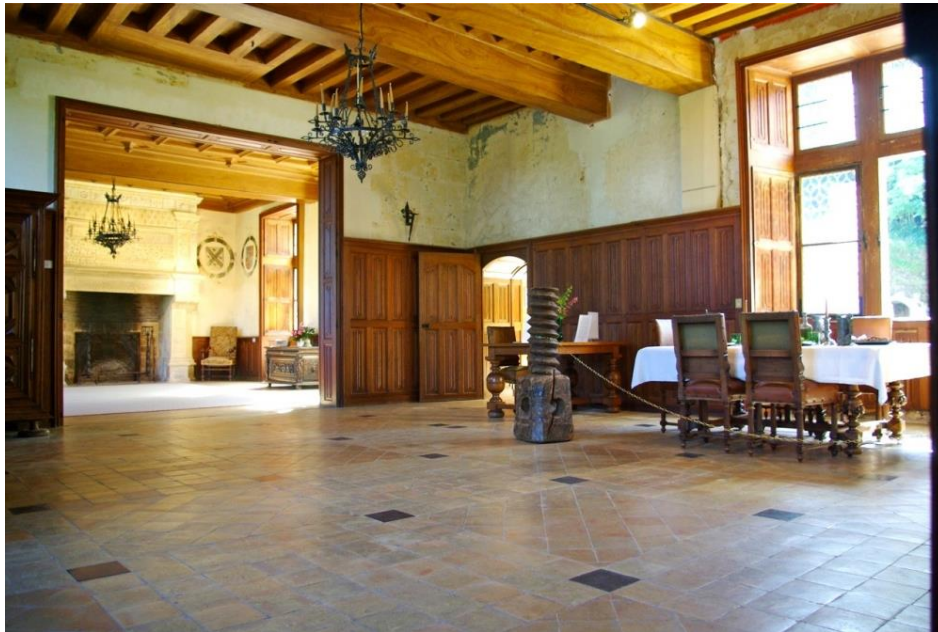
9. Exemple d'intérieur de la fin du XVI<sup>e</sup> siècle, avec boiseries murales.

Les pièces au-dessus de la salle voutée (corps de logis 3), sont éclairées par les grandes fenêtres à croisée, exposées sud-est, donnant une vue plongeante sur le village et la vallée. Cette situation d'exception, ajoutée à des éléments indiquant que les murs s'ornaient d'un parement de bois, que le plancher était recouvert de tomettes, tend à attribuer à ces pièces une fonction de réception ou du moins de pièces nobles.

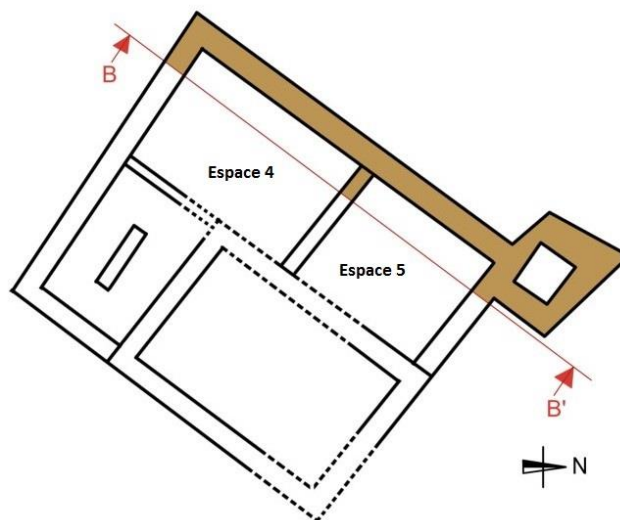
Toutefois c'est l'examen des murs sud-ouest et nord-ouest qui donnent le plus d'informations sur l'aménagement intérieur de la maison-forte. Une restitution intérieure selon un plan de coupe nord-ouest en faisant angle avec la restitution présentée plus haut (plan de coupe sud-ouest) explique pleinement cette organisation :

Le premier niveau en rez-de-chaussée, éclairé par des soupiraux, s'apparente à un espace de stockage. Un arc sépare les espaces 4 et 5, dont le sol n'est pas au même niveau. La seule fonction que l'on puisse attribuer à cet arc est de supporter une cloison aux étages supérieurs.

Ainsi, au second niveau on distingue dans l'espace 5 une pièce comportant une cheminée placée entre 2 petites fenêtres (ill.10). En gravissant quelques marches on accède à une autre pièce (dans l'espace 4) plus basse de plafond. Plusieurs niches sont pratiquées dans le mur (ill.10) et une cheminée de grande taille trône au fond (ill.5 et ill.11). Enfin, à côté de cette cheminée, une

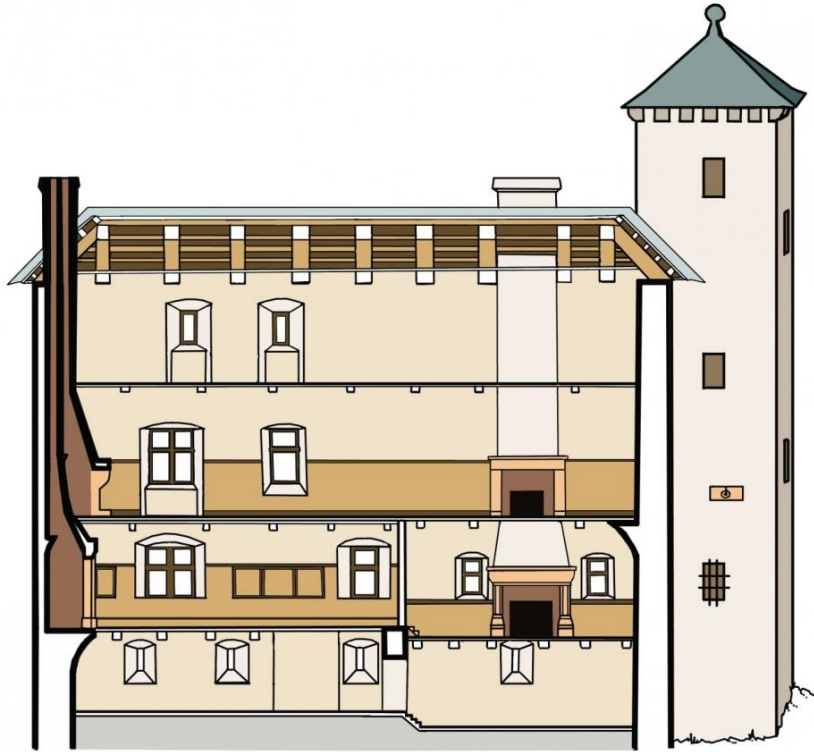
10. Restitution intérieure selon un plan de coupe nord-est

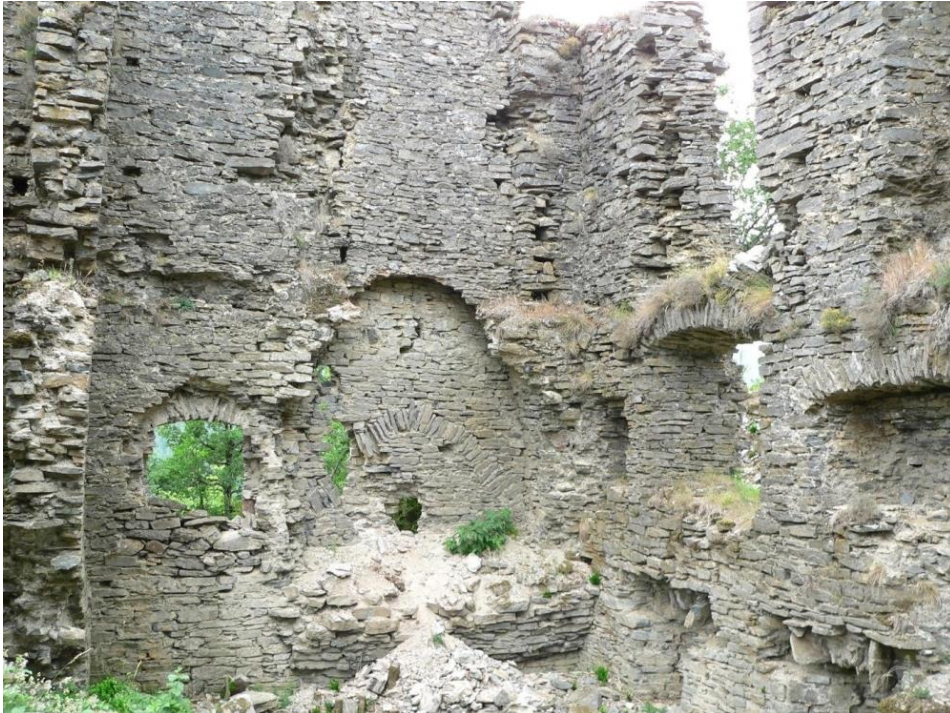
11. *Vue intérieure des murs sud-ouest et nord-ouest (avant consolidation), montrant l'emplacement de la cheminée et les niches d'une cuisine probable*

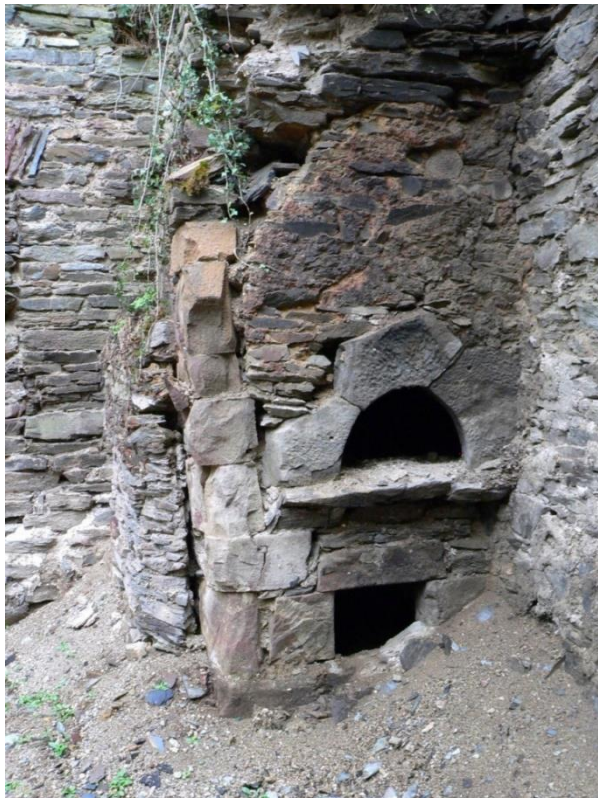
12. *Four à pain dans la cheminée de la cuisine du château d'Escroux (Tarn)*

En considérant l'ensemble de ces éléments, cette pièce rappelle les cuisines que l'on trouve dans les châteaux environnants. Les niches, nombreuses comme dans la cuisine du château d'Escroux, permettent le rangement de la vaisselle et des ustensiles. La cheminée est spacieuse pour y rôtir les grandes pièces de viande (ill.12) et parfois un four à pain est aménagé dans l'épaisseur latérale (ill.13).

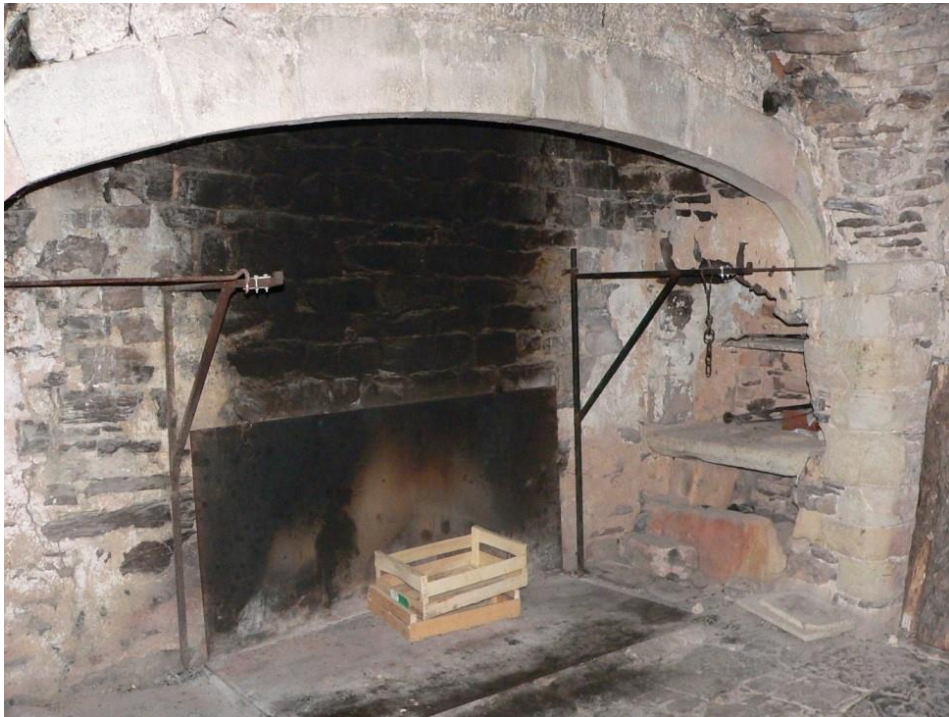
13. Cheminée de la cuisine du château de Latour-sur-Sorgues (Aveyron)

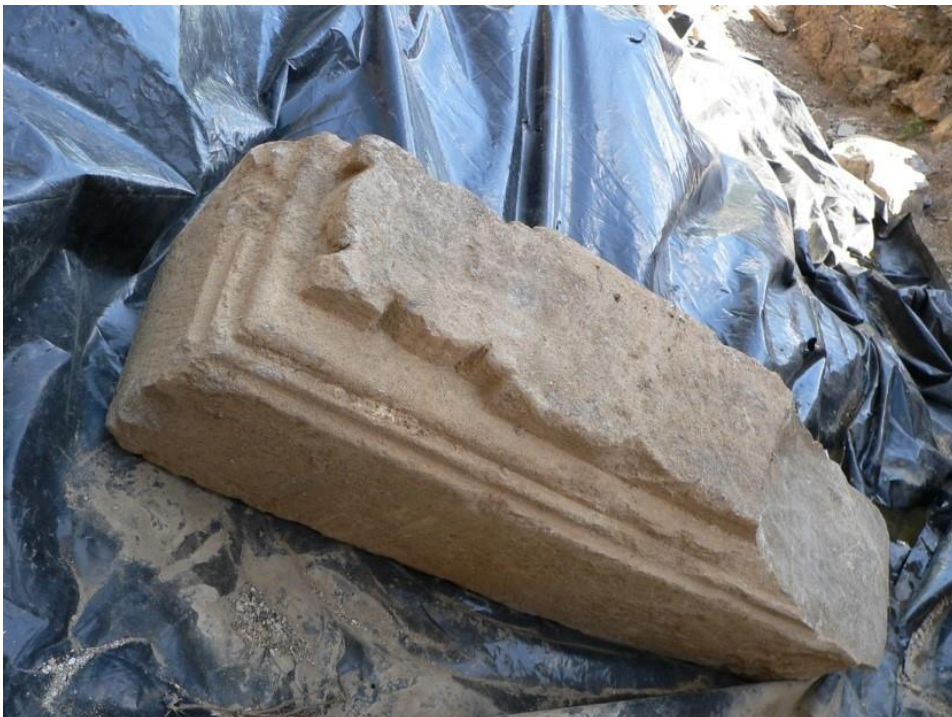
14 : Bloc de grès rose découvert sur le site (base de pieddroit d'une cheminée)

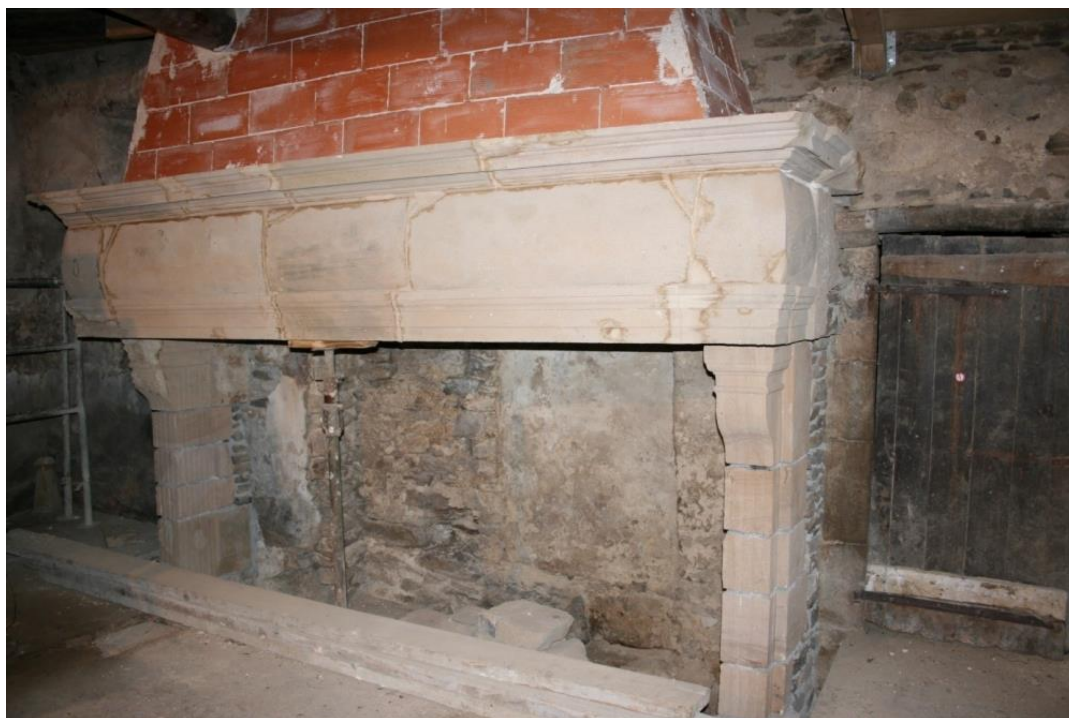
15 : Cheminée du XVIème siècle, du château d'Escroux (Tarn)
