Le Village

de LIAUCOUS

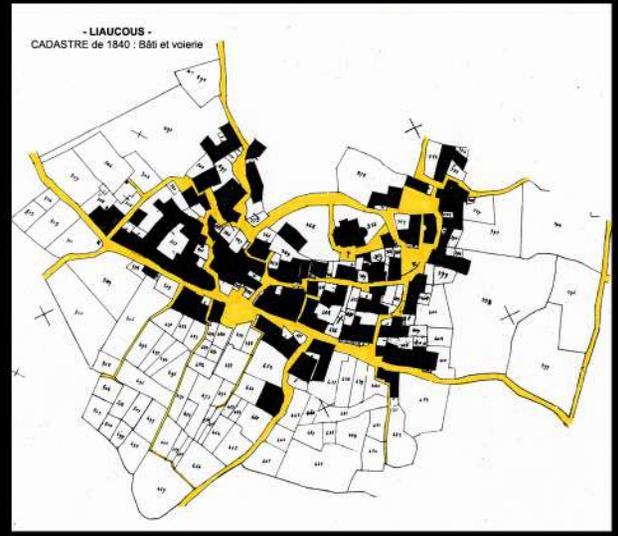
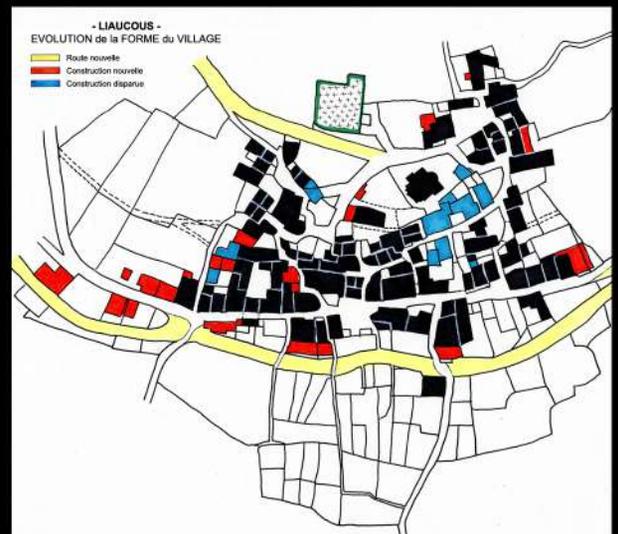
Un plan compare le bâti de 1840 avec le village actuel : il permet d'identifier les zones les plus accessibles proches d'une voirie nouvelle créée au XX^{ème} siècle.

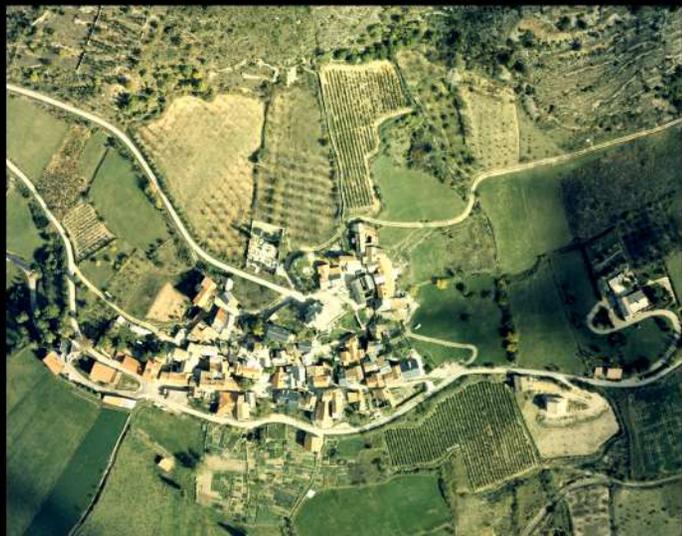
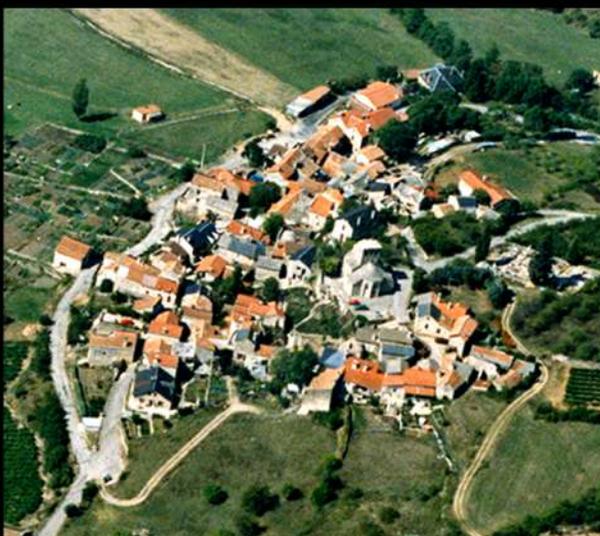
Les photos aériennes prises en 1985 permettent d'apprécier la qualité d'organisation du village et de percevoir autour du village les qualités de relief, d'environnement, de nature et de cultures, avec la succession de jardins vers le sud du village, et au-dessus, les vignobles et vergers qui s'agrippent à la pente, en espaliers ou sur des bancals qui retiennent la terre.
